# ISONKIVENRANTA UIMAVESIPROFIILI

2025

### **UIMAVESIPROFIILI**

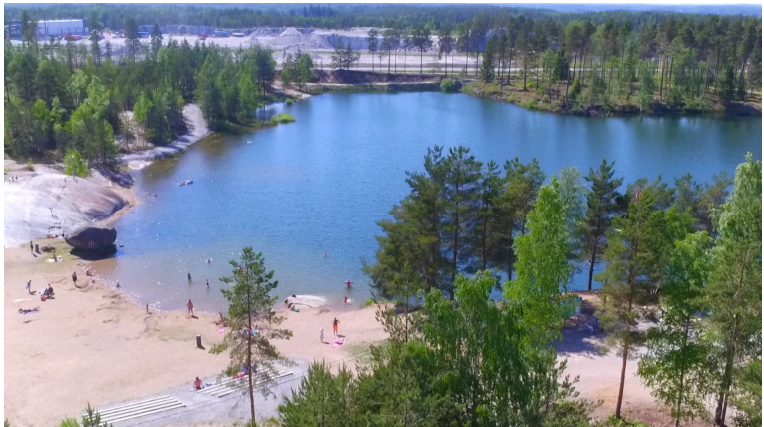
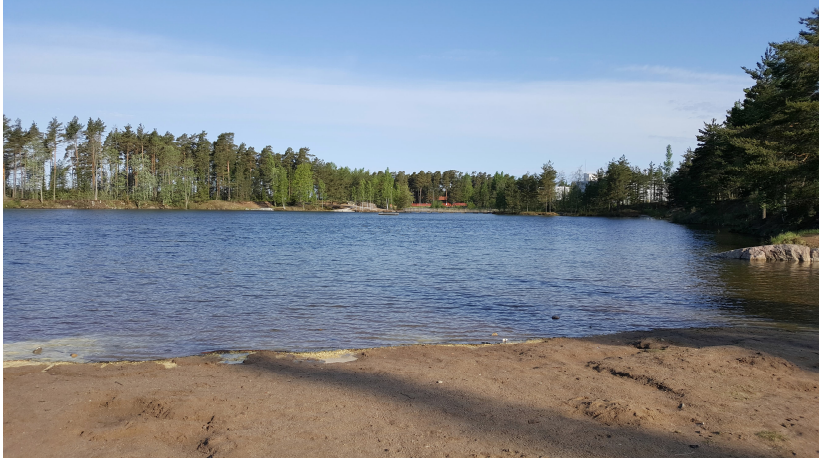
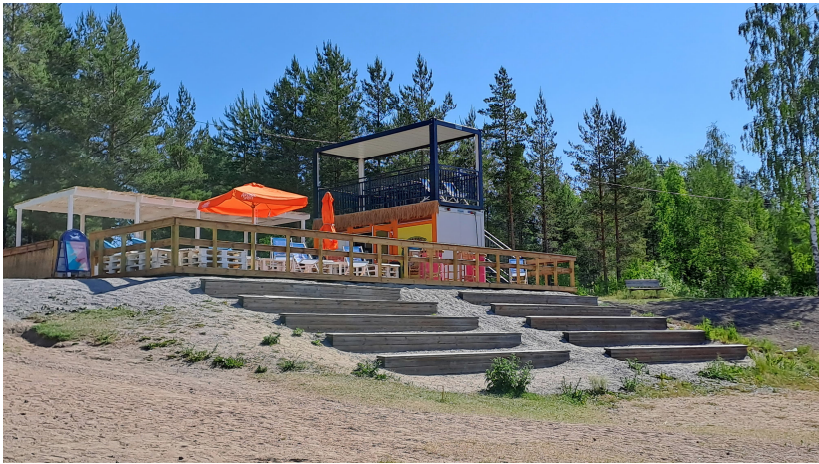
| 3.3 | Rantavyöhykkeen ja lähiympäristön kuvaus | <p>Lammen länsi- ja itärannat ovat jyrkkärinteiset, eteläranta on matalampaa ja loivempaa. Pohjoisosassa on suojainen poukama, joka rajautuu muusta lamasta niemekkeillä ja kapeimman kohdan yli rakennetulla sillalla. Varsinainen uimaranta sijaitsee lammen kaakkoiskulmassa, mutta pienempiä uimapaikkoja on myös lounaiskulmassa ja kallioisissa kohdissa rantaa. Lampea ympäröi varttunut puusto ja rantaviivassa kasvaa vaihtelevasti pajuja ja lehtipuuvesakkoa.</p> <p>Rantakasvillisuutta on pääosin kapeana nauhana lammen rantaviivassa. Haitallisista vieraskasveista Keltalammikkia on havaittu run-</p> |

| | <p>saimmin lammen poikki kulkevan kävelysillan pohjoispuolella, mutta kasvustoja on paikoin myös sillan eteläpuolella. Lammikin lisäksi alueella kasvaa mm. Ulpukkaa.</p> <p>Keltalammikkia torjuttiin 2022 niittämällä kasvusto kauttaaltaan. Osaa kasvustosta lisäksi peitettiin kumimatoilla lammen eteläpäästä. 2023 Isonkiven pohjoispäähän tehtiin 4 kpl n. 5x5 koealuetta, joilla on testattu eri poistomenetelmiä ja tavoitteena löytää tehokas keino torjuntaan.</p> <p>Kokeita Keltalammikin torjuntaan liittyen jatketaan vuonna 2025. Lammikin kasvustoa estetään leviämistä yleisen uimarannan puolelle.</p> <p>Ranta-alueen ympäristössä on tarjolla kulttuuripolku, pingispöytä, petankkialue, rekkiline, ulkokuntosali, rantalentopallokenttä ja frisbeegolfrata. Rannalla on myös ulkopuolisen yrittäjän ylläpitämä Riviera Beach Club, jolla on elintarviketarjoilun lisäksi anniskelualue. Alueella voidaan järjestää erilaisia tapahtumia.</p> |

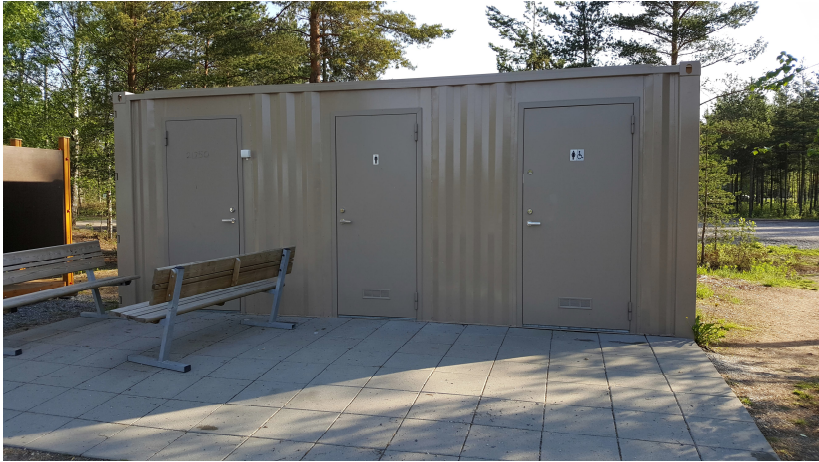
| 3.6 | Uimarannan varustelutaso | <p>Hyppyponttoon. Uimakoppeja 1 kpl, vesi- ja viemäriverkostoon liitettyt wc-tilat (2 kpl)</p> |
